安徽马钢矿业资源集团姑山矿业有限公司  
青山尾矿库（闭库前）

安全现状评价报告

安徽正信科技有限公司

二〇二五年十月

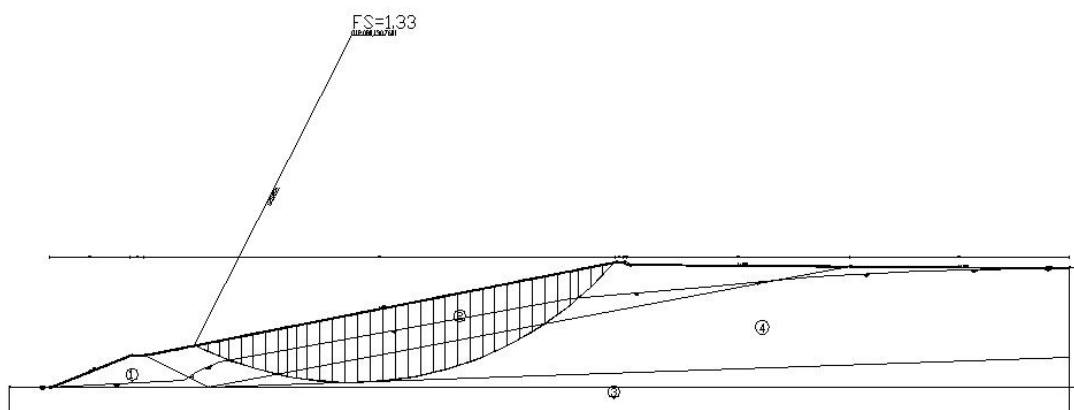
图 5-1 主坝最不利剖面正常运行工况计算结果简图

根据表 5-5 的计算结果：安徽马钢矿业资源集团姑山矿业有限公司青山尾矿库主坝和 1#副坝现状在正常运行、洪水运行及特殊运行工况下的抗滑稳定最小安全系数均满足规范要求，能够满足尾矿库坝体安全稳定要求。
