# 1 安全现状评价目的与依据

受黄山祁诚有色金属有限责任公司委托，本次安全现状评价的对象是黄山祁诚有色金属有限责任公司尾矿库的基本安全设施、专用安全设施和安全管理等。

黄山祁诚有色金属有限责任公司尾矿库位于祁门县柏溪乡新联村境内, 黄山祁诚有色金属有限责任公司尾矿库(原黄山祁诚有色金属有限责任公司门柏溪铅锌矿(中矿段)选矿厂尾矿库)始建于1998年, 2020年7月委托中钢集团马鞍山矿院工程勘察设计有限公司编制了《黄山祁诚有色金属有限责任公司尾矿库新建排洪系统方案设计》, 同年排洪系统建成运行。

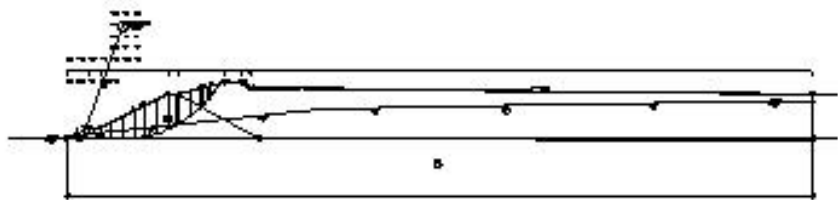
图 5-1 主坝正常运行工况瑞典圆弧法计算简图

最不利滑动面：  
滑动圆心 = (10.000, 20.000) (m)  
滑动半径 = 19.991 (m)  
滑动安全系数 = 1.981

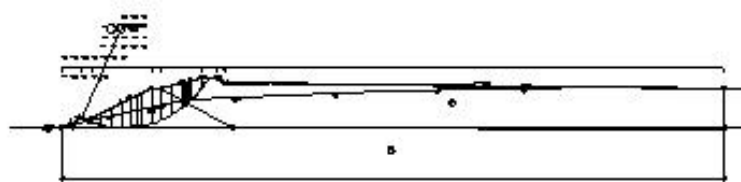
图 5-3 主坝特殊运行工况瑞典圆弧法计算简图

最不利滑动面:  
滑动圆心 = (12.000, 20.000) (m)  
滑动半径 = 19.984 (m)  
滑动安全系数 = 1.627
