受青阳县石板桥铜钼矿有限责任公司委托，本次安全设施现状评价的对象是青阳县石板桥铜钼矿有限责任公司尾矿库基本安全设施、专用安全设施和安全管理等。

根据设计资料及委托合同书要求，本次安全设施现状评价的范围为：青阳县石板桥铜钼矿有限责任公司尾矿库的库区、坝体、排洪、监测、附属设施及安全管理等方面。不包括尾矿输送、回水系统。

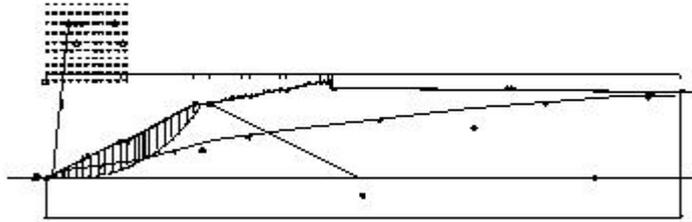
最不利滑动面:

滑动圆心 = (6.240, 41.600) (m)

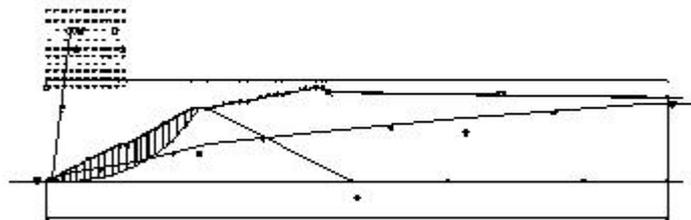
最不利滑动面:

滑动圆心 = (6.240, 41.600) (m)

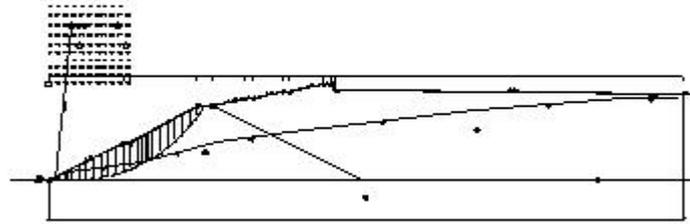
图 5-3 特殊运行工况瑞典圆弧法计算简图

最不利滑动面:
滑动圆心 = (6.240, 41.600) (m)
滑动半径 = 41.595 (m)
滑动安全系数 = 1.476
