受池州市许桥矿业有限公司委托，本次安全现状评价的对象是池州市许桥矿业有限公司选厂尾矿库（B区）。

根据设计资料及委托合同书要求，本次安全现状评价的范围为：池州市许桥矿业有限公司选厂尾矿库（B区）的库区、坝体、排洪、监测、附属设施及安全管理等方面。不包括尾矿输送、回水系统。

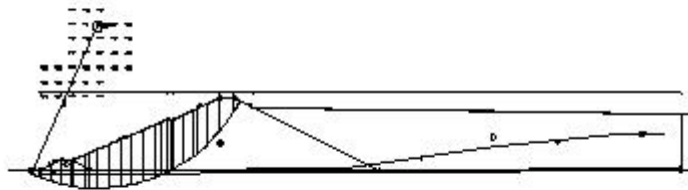
最不利滑动面:

滑动圆心 = (18.800, 47.000) (m)  
 滑动半径 = 52.771 (m)  
 滑动安全系数 = 1.270

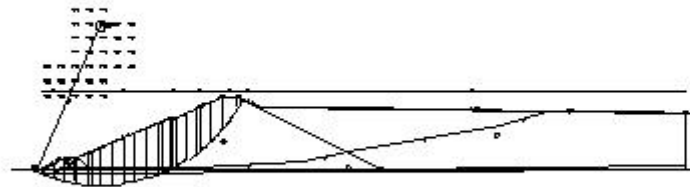
最不利滑动面:

滑动圆心 = (18.800, 47.000) (m)  
 滑动半径 = 52.391 (m)  
 滑动安全系数 = 1.236

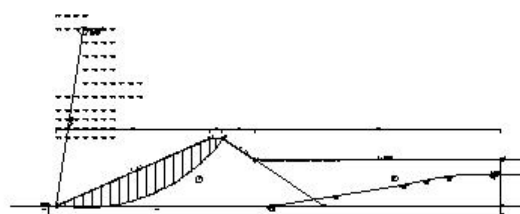
最不利滑动面:  
滑动圆心 = (6.000, 39.000) (m)  
滑动半径 = 39.469 (m)  
滑动安全系数 = 1.533
