项目编号: 皖 FM20250500005

霍邱大昌环山矿业有限公司尾矿库(闭库前)

## 安全现状评价报告

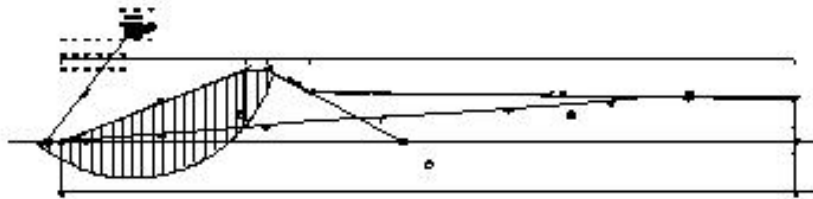
最不利滑动面:

滑动圆心 = (13.893, 21.972) (m)

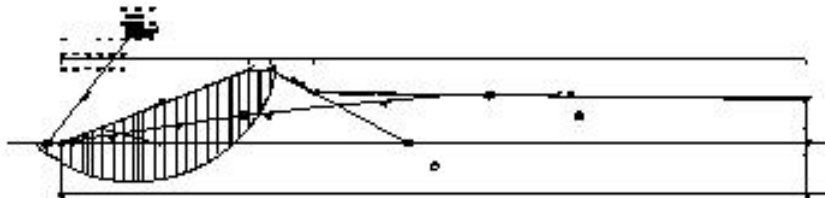
最不利滑动面:

滑动圆心 = (13.973, 21.413) (m)

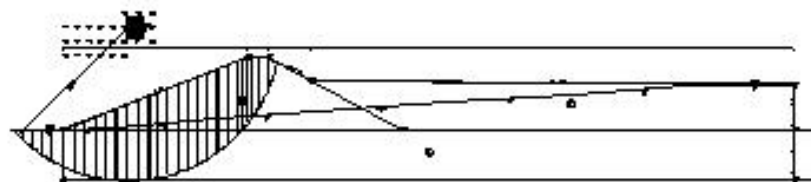
最不利滑动面:

滑动圆心 = (12.693, 19.946) (m)

经计算, 坝体稳定性符合规范要求。日后要加强管理, 特别是雨季, 更要确定“安全第一, 预防为主, 综合治理”的方针, 做好各方面工作, 一旦遇到频率洪水时要确保滩顶最小安全超高与最小安全滩长, 谨防异常渗漏而诱发管涌, 避免溃坝事故发生, 确保人民生命和财产的安全。
