池州市鑫宝铜钼矿业有限公司

## 安全现状评价报告

工程编号：ZXAP—2025—3036

池州市贵池区鑫宝铜钼矿原为村办集体企业，始建于 2004 年，后改制为池州市鑫宝铜钼矿业有限公司，属民营企业，池州市贵池区鑫宝铜钼矿为其附属矿山。2010 年 11 月经相关部门批准同意，矿山进行了技改扩建，矿井生产能力扩建为 3 万吨/年。主产品为铜矿、钼矿、硫铁矿石。

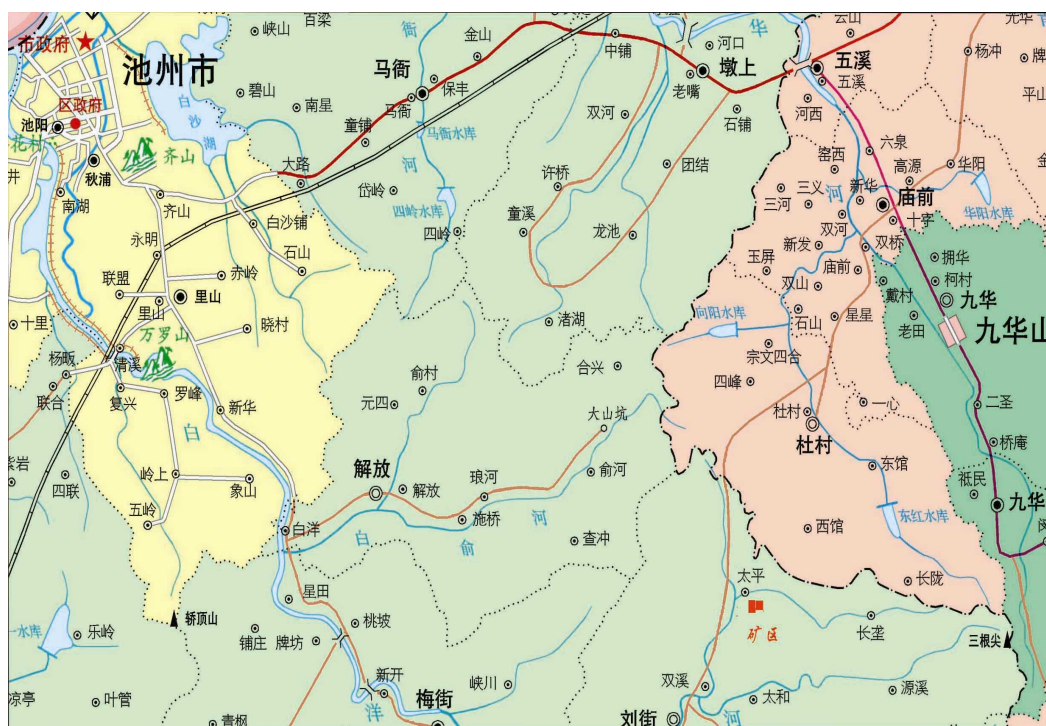
图 2.1 矿区交通位置图

池州市贵池区鑫宝铜钼矿位于池州市区东南 46 公里，行政区划隶属梅街镇太平村。矿区中心（54 坐标系）地理坐标：东经  $117^{\circ} 41' 52''$ ，北纬  $30^{\circ} 29' 26''$ 。矿区有柏油公路连通 318 国道，距离 25 公里。交通方便，见图 2.1。
