绩溪县坤斌矿业有限责任公司
胡家萤石矿

安全现状评价报告

安徽正信科技有限公司

二〇二六年三月

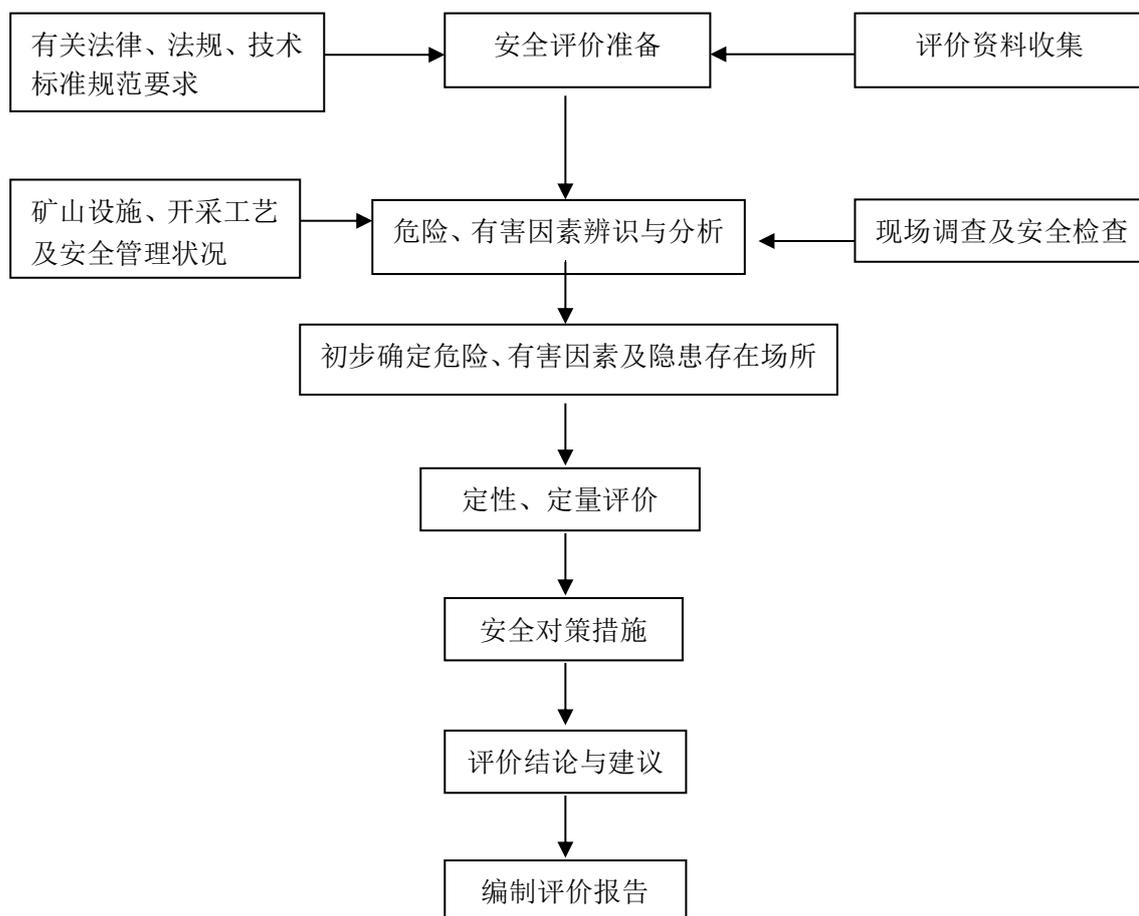
图 5.1 安全现状评价程序图

安全现状评价按以下程序进行。见图 5.1。

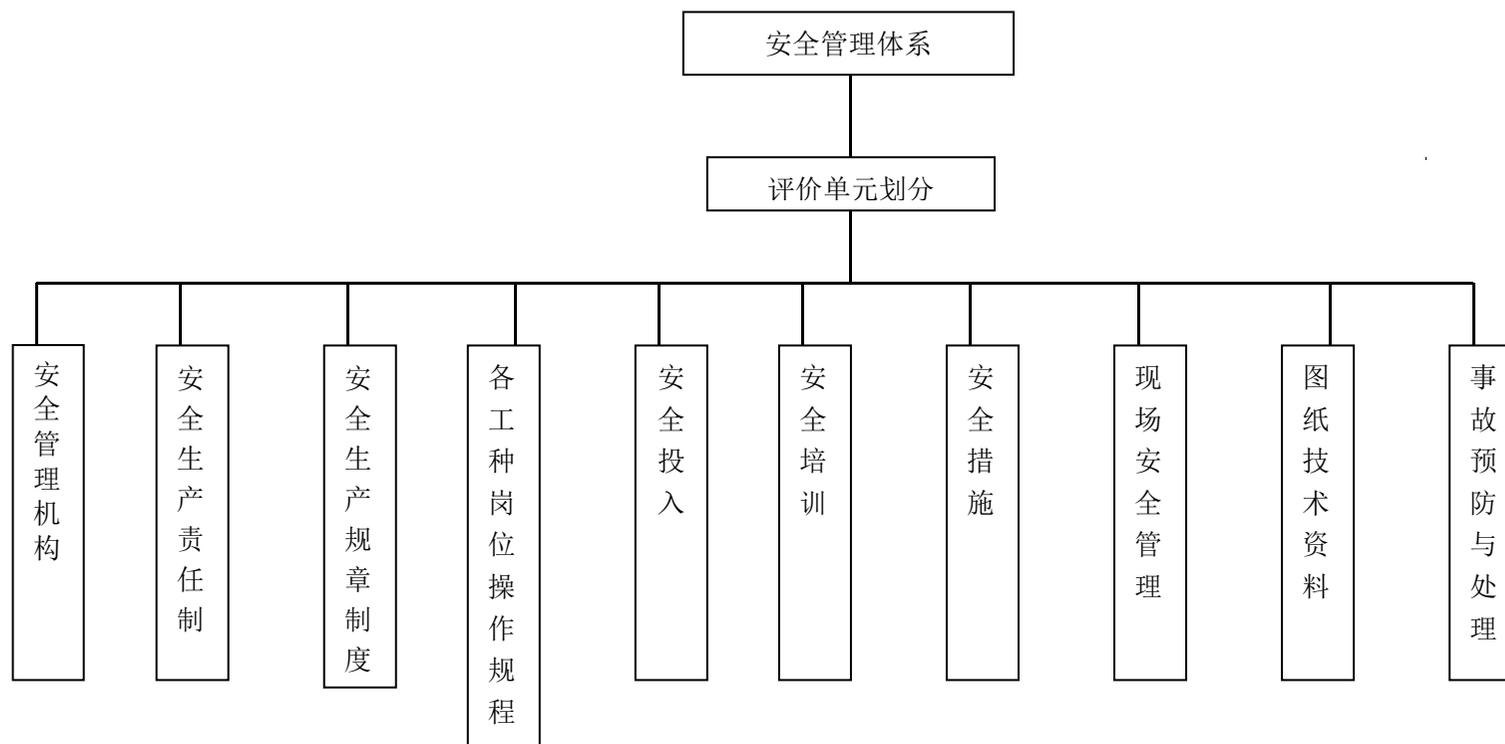
图 5.2 安全管理体系评价单元划分

根据绩溪县坤斌矿业有限责任公司胡家萤石矿安全管理、生产系统及辅助系统的特点，按照相关要求，将其划分为 12 个系统 40 个评价单元，见图 5.2、5.3、5.4、5.5。
