1 安全现状评价目的与依据

受青阳县中泰矿业有限责任公司委托，本次安全设施现状评价的对象是青阳县中泰矿业有限责任公司尾矿库工程的基本安全设施、专用安全设施和安全管理等。

青阳县中泰矿业有限责任公司尾矿库位于青阳县杨田镇境内，属山谷型尾矿库，其设计总坝高 21m (+64.0m~+85.0m)，总库容为 $20.79 \times 10^4 \text{m}^3$ ，有效库容为 $18.71 \times 10^4 \text{m}^3$ 。现状尾矿库总坝高 13m，其中初期坝高 9m (+64.0m~+73.0m)，子坝高 4m (+73.0m~+77.0m)，顶宽 2m，子坝上游坡比为 1: 1.5，下游坡台阶破比 1: 2.0，总外坡比为 1: 4.0。该库始建于 2009 年，现储存尾矿约 $3.5 \times 10^4 \text{m}^3$ 。

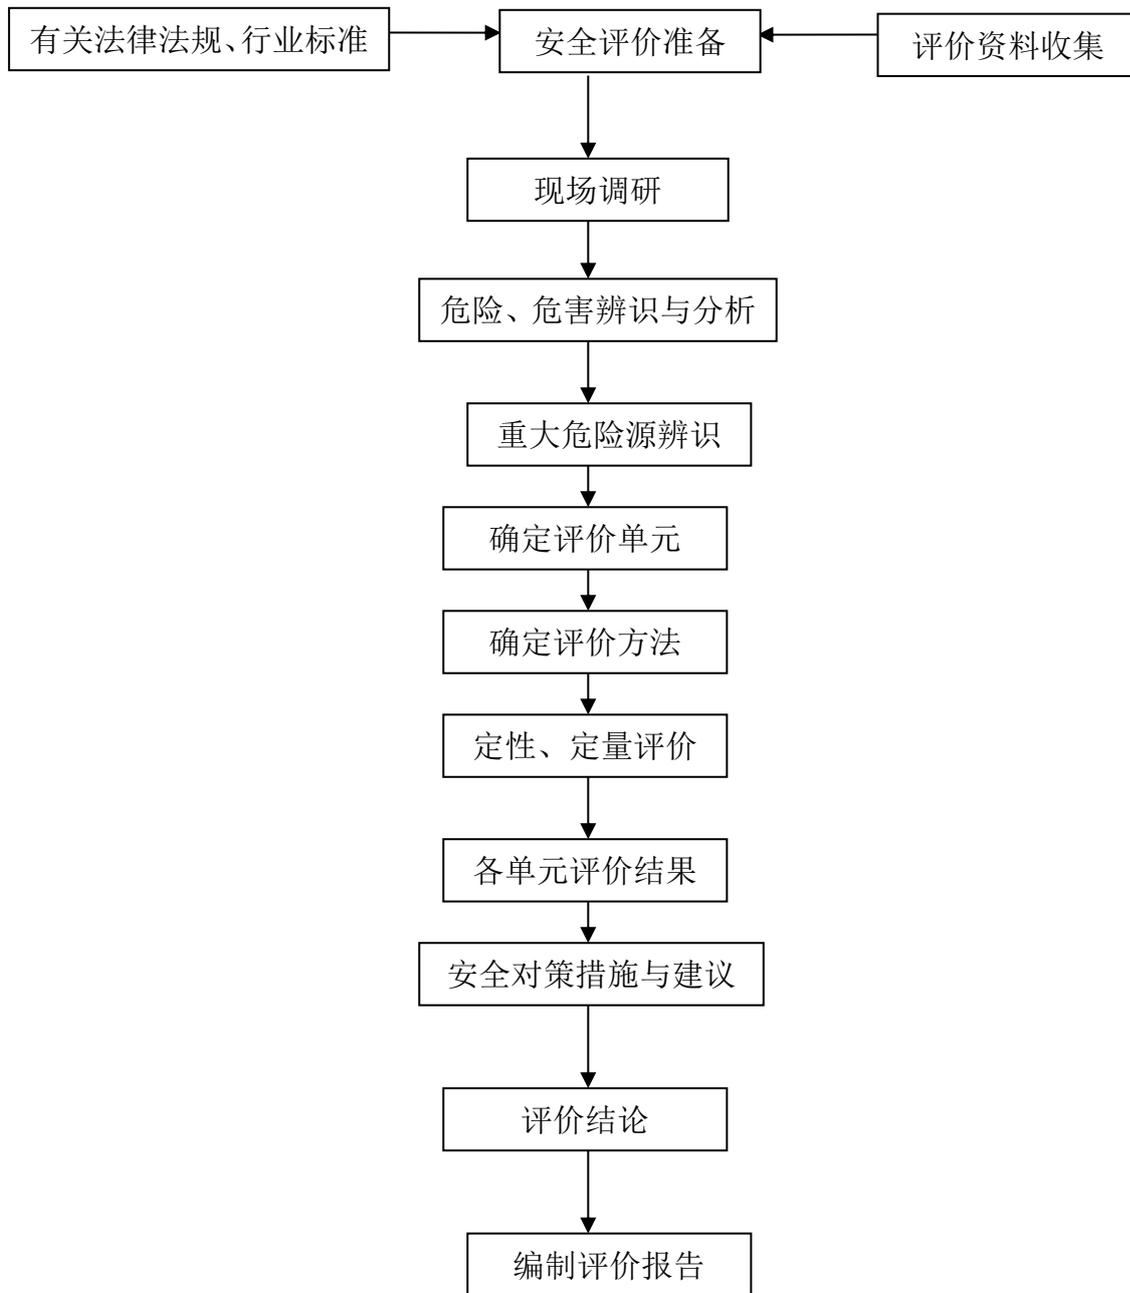
图 1-1 安全评价程序图

具体评价程序见图 1-1。

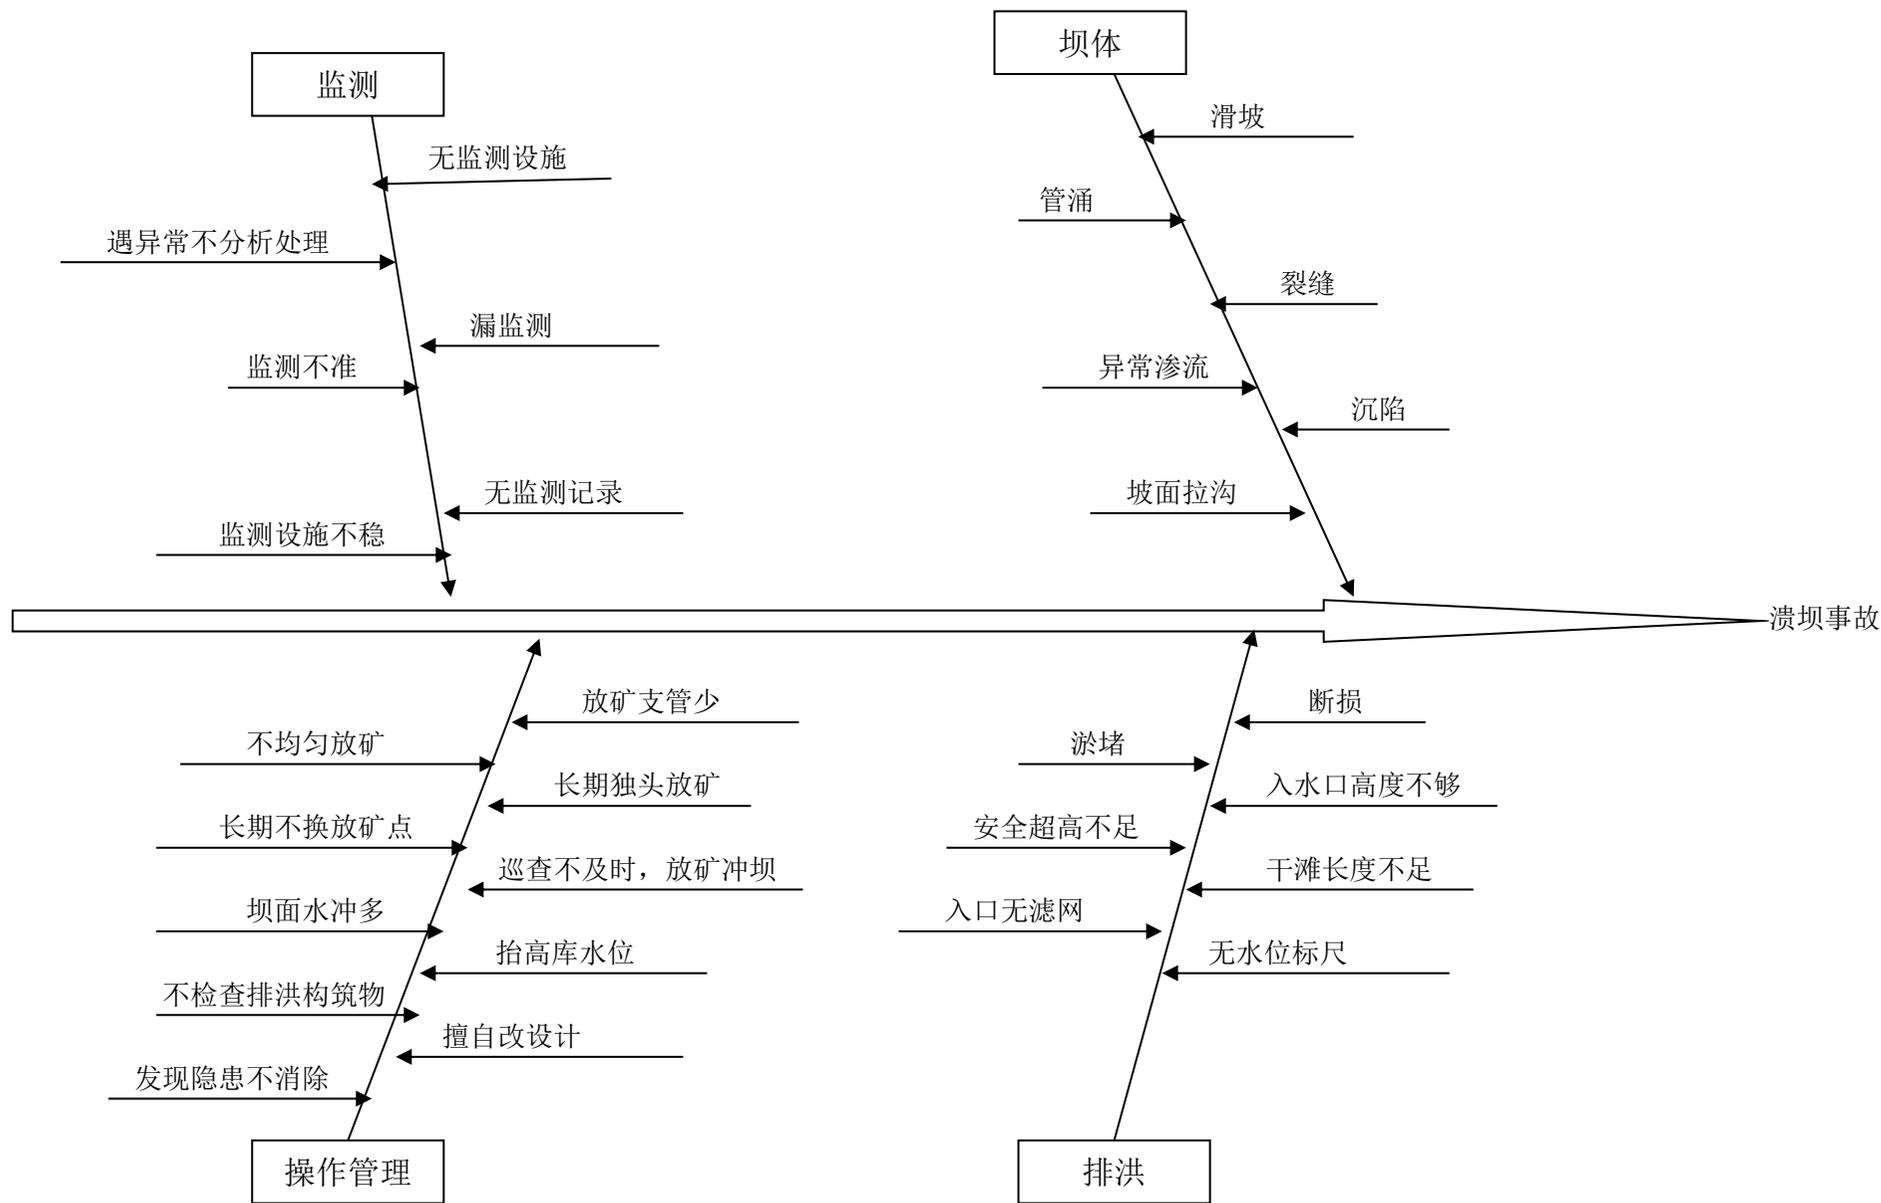
图 6-1 溃坝事故鱼刺图

青阳县中泰矿业有限责任公司尾矿库为五等尾矿库，影响该尾矿库今后安全运行的危险、危害有坝体、排洪、监测、操作管理四个方面，本评价以上述四个方面制作溃坝因果关系鱼刺图，见图 6-1。
