池州市棠溪铜矿矿业有限公司
池州市棠溪铜矿

安全现状评价报告

安徽正信科技有限公司

工程编号：ZXAP—2024—3012

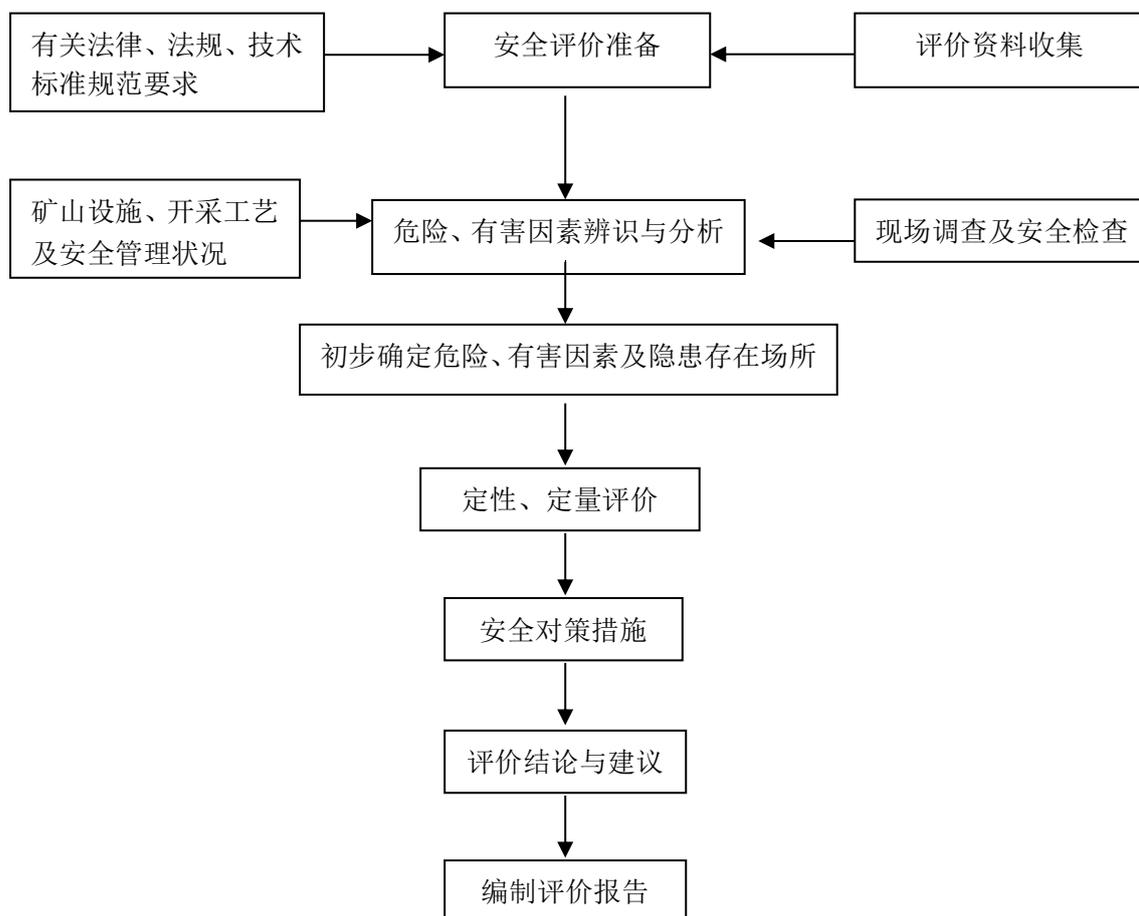
图 5.1 安全现状评价程序图

安全现状评价按以下程序进行。见图 5.1。

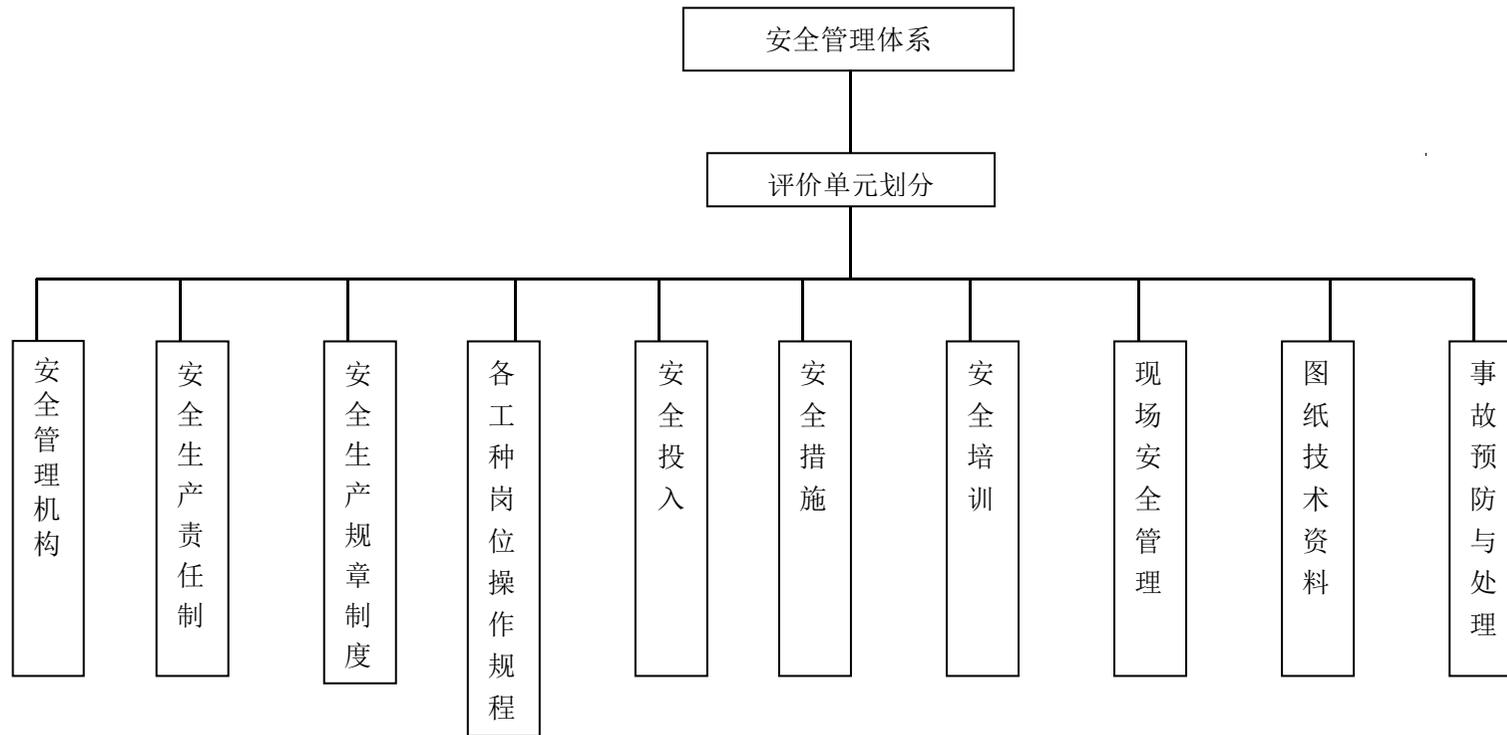
图 5.2 安全管理体系评价单元划分

根据池州市棠溪铜矿矿业有限公司池州市棠溪铜矿（一期）安全管理、生产系统及辅助系统的特点，按照《安全评价通则》要求，将其划分为12个系统42个评价单元，见图5.2、5.3、5.4、5.5。
